Bビル

エンジニアリングレポート

200〇年〇月〇日

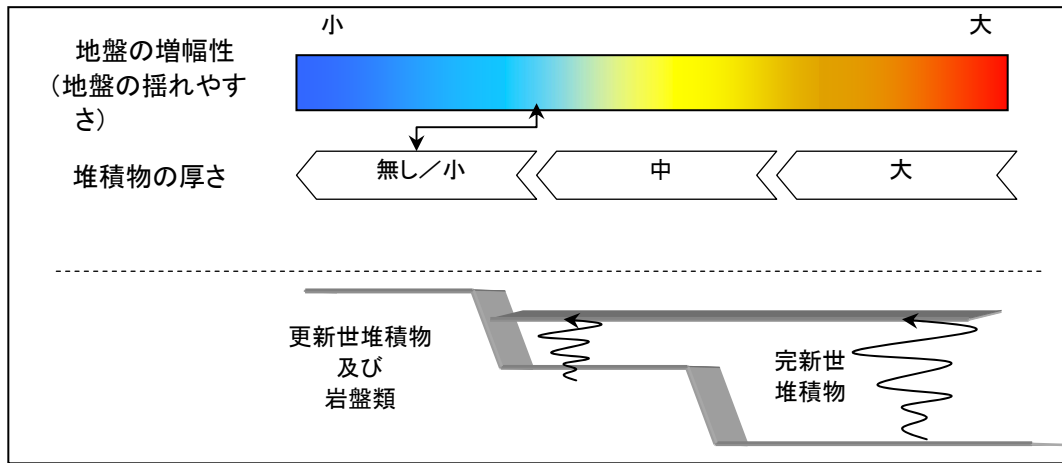
地震動の増幅度特性から見た地盤の性状は比較的良好で、地震時に地震動が極端に増幅されることはないと考えられる。

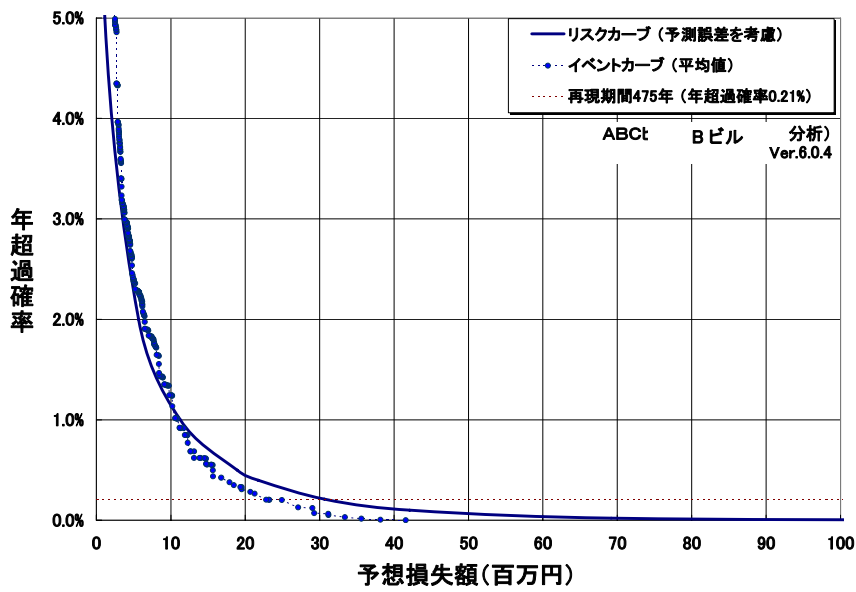
図 6 地震リスクカーブ

| 予想損失額(予測誤差を考慮) | XX,XXX 千円 | 予想損失率(予測誤差を考慮) | X.XX% |
