Aビル 建物状況調査

はじめに

本報告書は、対象物件のデュー・ディリジェンス業務の内、物的調査並びに環境調査に関する建物状況調査報告書として作成した。

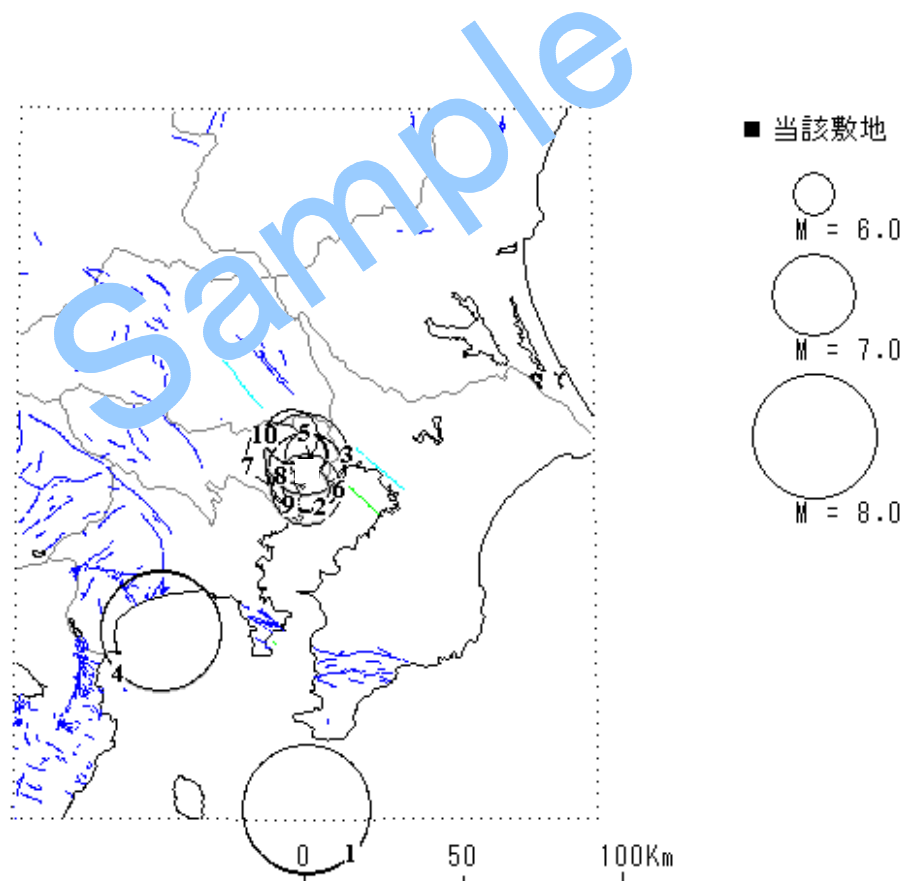
図 5-1 活断層分布図(株式会社 調べ)

当該敷地に大きな影響を及ぼしたと考えられる歴史地震のうち、予想最大加速度が大きい順に10個を表5-1と図5-1に示す。また、当該敷地周辺の活断層を図5-1の地図に示す。

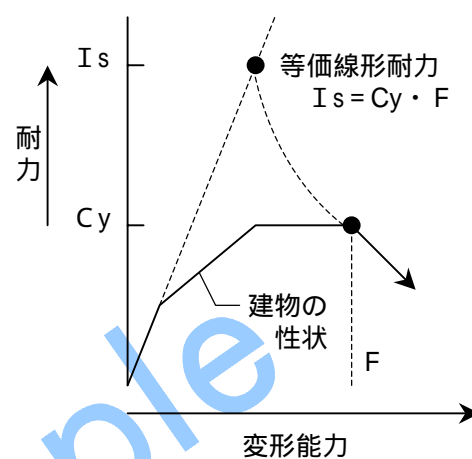
図-2 構造耐震指標 (I_s)

耐震診断では、建物の耐震性能の大きさを I_s 指標(構造耐震指標)で評価する計算を行う。 I_s 指標は、図-2 に示す様に、建物の水平耐力 (C_y) と変形能力 (F) の積として求まる地震応答的に等価な線形耐力を意味し、数値が大きいほど耐震性能が高いことを示す。この計算手法には精度が異なる 1~3 次の診断レベルがあり、下位の診断で 0.K となった建物では、上位の診断を省略することができる。

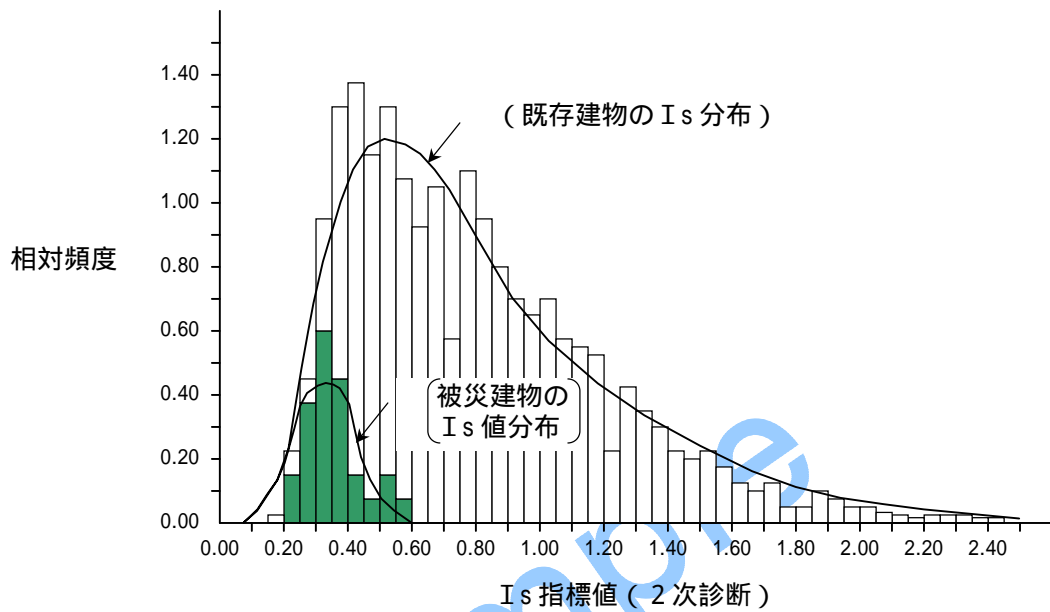
十勝沖・宮城県沖地震(株式会社 調べ)

1968年の十勝沖地震(震度)、1978年の宮城県沖地震(震度)において、Is指標で0.6以上の建物は、小破を超える被害を受けず、Is指標が0.35以下となると、急激に被害確率が増大することが報告されている。また、1995年の兵庫県南部地震(震度)では、Is指標で0.6以上の建物は中破を超える被害を受けなかったと報告されている。
